INFORME

PERSONERIA JURIDICA No.040-01-2007
NIT. 900.134.259-0
CONJUNTO RESIDENCIAL TORRES DE HAYUELOS
Carrera. 92 # 17B - 35 TEL. 7314063

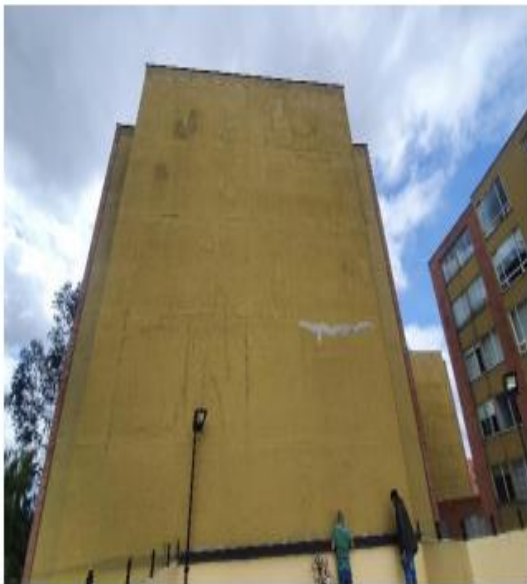
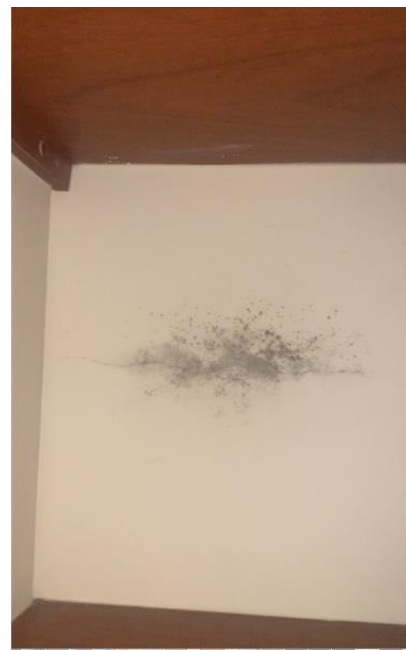
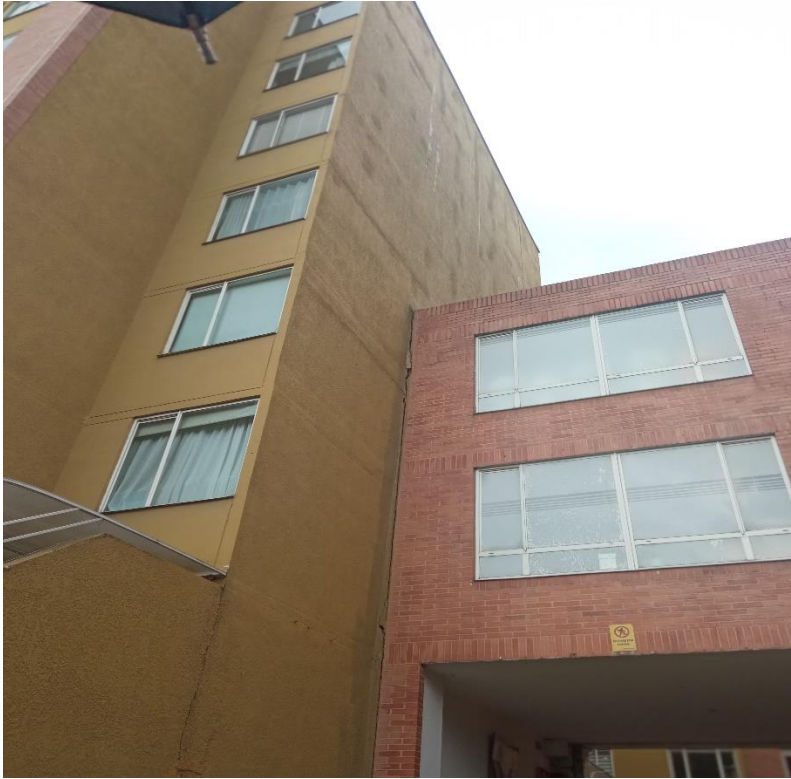
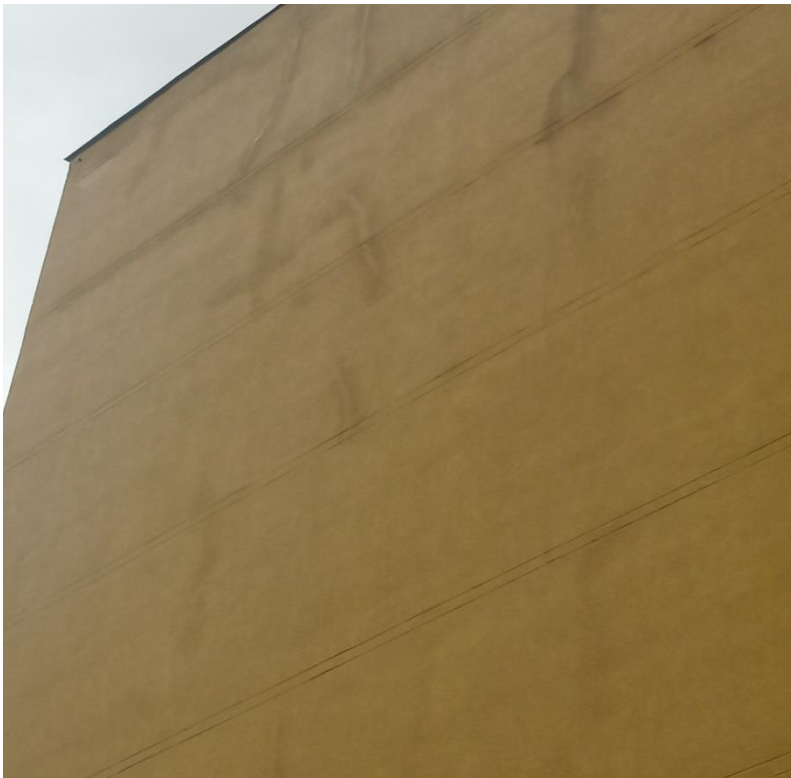
1. IMPERMEABILIZACION DE FACHADAS

Se presentan humedades en las aristas de los vanos del lado interior, lo que manifiesta presencia de manchas hongos en todo el perímetro de las ventanas. Adicionalmente, se pudieron identificar fisuras, grietas y demás patologías de importancia que ocasionan filtraciones del exterior al interior de los apartamentos

Ítem	Descripción	Un	Cantidad
1	MUROS EN LADRILLO	m2	
1,1	Suministro y aplicación de mortero listo compuesto por cemento, arena limpia con aditivos impermeabilizantes y estabilizadores para el emboquillado sobre la totalidad de las fachada en mampostería con junta a la vista.	m2	1380
1,2	Suministro e instalación de piezas o chapas de mampostería más afectadas por meteorización o fractura sobre fachada que no puedan ser intervenida con el emboquillado tratadas con Sika látex al mortero para mejor consistencia y durabilidad aplicando sikadur 32 primer.	un	150
1,3	Lavado de fachada en ladrillo a la vista con bomba hidráulica a presión de 1400 psi, (hidro lavadora) y rinse a base acida para remover azufrados, hollín y sales de calcio.	m2	1380
1,4	Suministro y aplicación a 320 psi de hidrofugo Sika transparente 10 aplicado con aspersor. Aplicación de 2 capas o manos (300gr/m2)	m2	1380
2	PINTURA DE MUROS

2,1	Lavado de muros con hidro lavadora y desengrasante Sika 719W dejando la superficie limpia para su adecuada intervención de los muros con graniplast	m2	6202
2,2	Resane y tratamiento de fisuras no mayores a 1mm con estuco acrílico Sika o Bronco Elastic	Gl	1
2,3	Suministro y aplicación a 2 capas o manos de pintura acrílica impermeable para exteriores Sika color F o Koraza de Pintuco, con sistema de aplicación manual con rodillo.	m2	6202
3	LIMPIEZA DE MARCOS DE VENTANAS Y VIDRIOS		
3,1	Limpieza exterior de la totalidad de los vidrios sobre fachadas utilizando productos especiales para limpieza como sikaguard 719W (Incluyendo perfilería)	m2	650,6
4	SELLADO DE JUNTAS MARCOS CONTRA MURO - SELLO VENTANEARÍA		
4,1	Suministro y aplicación de Sikasil C de Sika en la junta entre marco de ventana y muro de fachada de la totalidad de las ventanas sobre fachada. Sellado con Sikarod. Solo zonas necesarias.	Gl	1

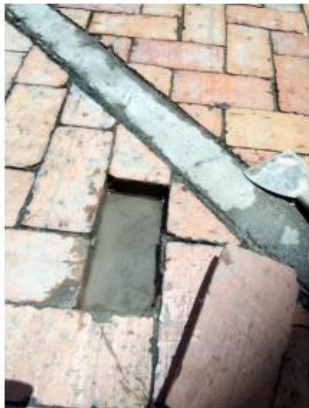
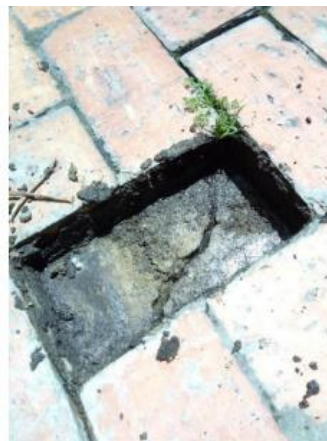
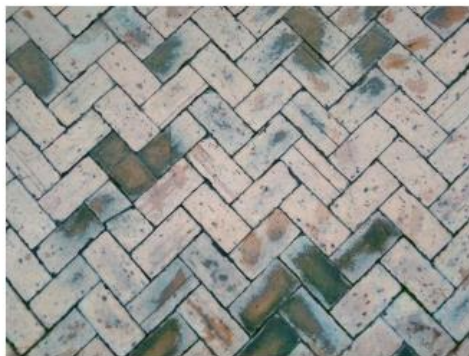
2. PLAZOLETA

Se detectaron situaciones críticas en el solado de adoquines de la plazoleta principal del conjunto correspondiente a la cubierta del nivel -1, tales como:

Adoquines separados que al levantarlos evidencian que existen depósitos de agua embebidos en la arena sin posibilidad de evacuación o secado por condiciones ambientales favorables, en inviernos fuertes y constantes las lluvias forman piscinas entre las viguetas de amarre lo cual constituye un deterioro y carga de humedad no convencional sobre la estructura del extendido del solado y/o plazoleta.

Con la posibilidad de fisuras y/o grietas en la plazoleta, las filtraciones de agua desde los mencionados depósitos superficiales llevan la humedad a los cajones de concreto que conforman la figura de casetón, llenándolos y guardando humedad que se extiende y puede llegar a causar graves deterioros a la estructura de la plazoleta dado que se evidencia corrosión incluso hasta las estructuras de hierro que anclan el hormigón.

Ítem	Descripción	Un	Cantidad
1	Retiro adoquín existente	m2	981,20
2	Reparación Estructural De Sellado Y Curado De Fisuras, Dilataciones O Agrietamientos En La Extensión De La Placa	ml	180
3	Impermeabilización con SIKAFILL Power 10 , refuerzo SIKAFELT FPP 30 o similar	m2	981,20
4	Suministro e instalación de concreto de 3000 psi, Reforzado con SikaFiber o similar (e=5cm)	m2	981,20
5	Retiro de escombros y limpieza general	m3	89,3

Ítem	Descripción	Un	Cantidad
1	Retiro adoquín existente	m2	981,20
2	reparación Estructural De Sellado Y Curado De Fisuras, Dilataciones O Agrietamientos En La Extensión De La Placa	ml	180
3	Impermeabilización con SIKAFILL Power 10 , refuerzo SIKAFELT FPP 30 o similar	m2	981,20
4	Reinstalación adoquín existente (incluye capa de arena de 0,055m)	m2	981,20
5	Retiro de escombros y limpieza general	m3	12,8

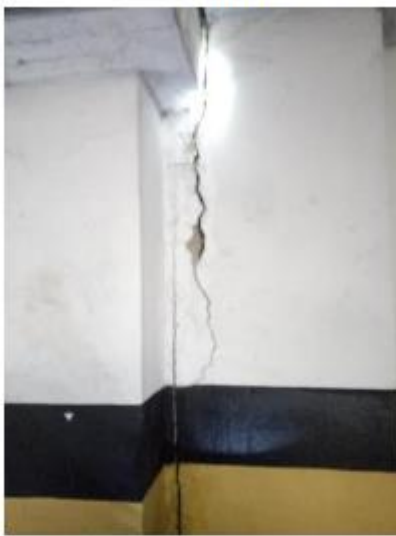
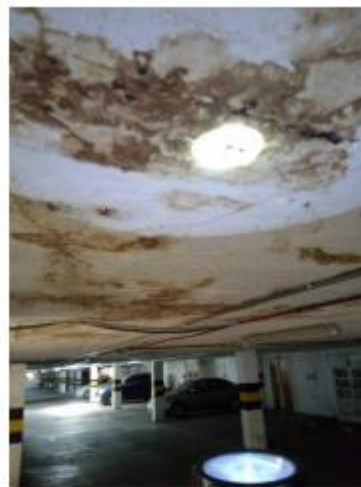
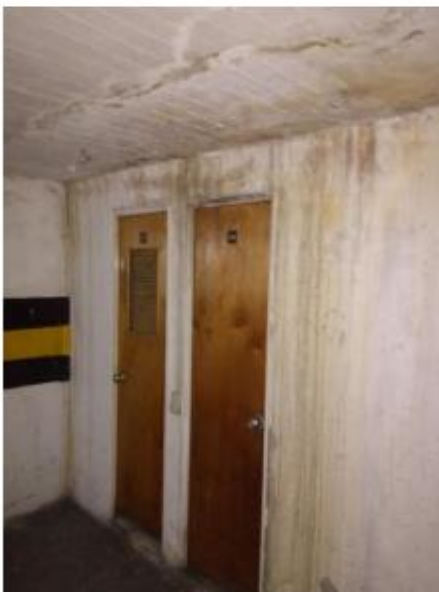
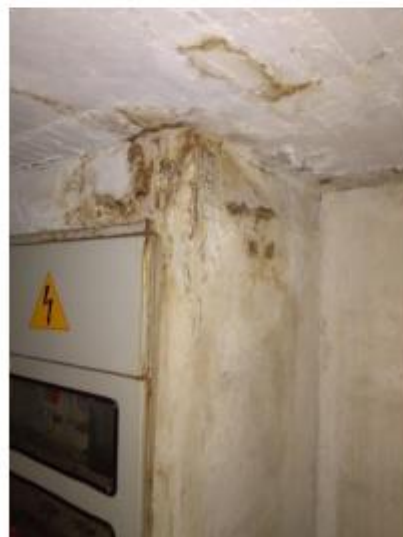
MÁGENES ESTADO ACTUAL PARQUEADEROS

En los parqueaderos ubicados en los sótanos 1 y 2 de la copropiedad, se lograron identificar diferentes patologías que han deteriorado su estado, la primera corresponde a la filtración de aguas provenientes de la placa del nivel 1, las segunda proviene del nivel freático del terreno natural que colinda con los muros del sótano 2 en el costado occidental de la copropiedad.

Así mismo, se presentan fisuras y agrietamientos producto de asentamiento de la estructura.

Ítem	Descripción	Un	Cantidad
1	Suministro e instalación flanches metálicos	ml	200
2	Pañete 1:3 impermeabilizado con SIKA 1 o similar (Muros)	m2	415
3	Pañete con mortero impermeabilizado con SIKA 1 o similar (Columnas)	un	50
4	Pintura Columnas	un	50
5	Demarcación horizontal con pintura de tráfico (e=10cm)	ml	500
6	Renivelación de piso con mortero 1:3 en vías de circulación vehicular de parqueadero (e=3cm)	m2	450
7	Estudio Geotécnico para determinar la mejor solución para el manejo del nivel freático que afecta los parqueaderos	un	1

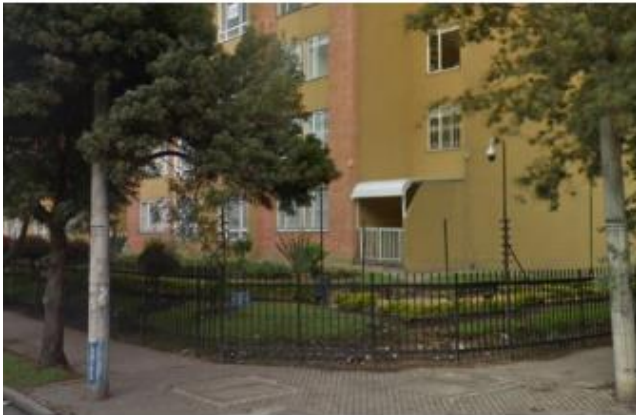
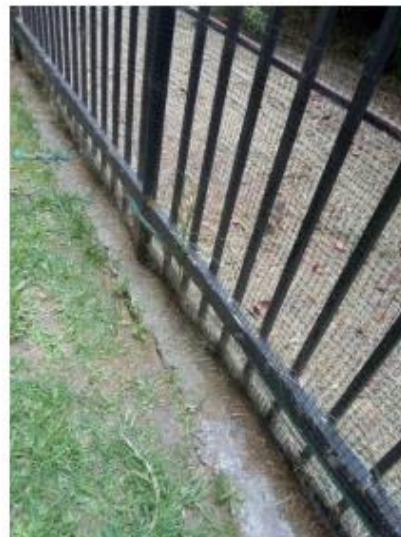
4. CERRAMIENTO

El cerramiento perimetral en el 95% está constituido por rejas metálicas, las mismas presentan a nivel del terreno avanzados deterioros ocasionados por la humedad desde el suelo, y el agua de lluvia y salpicadura y los fluidos de orina depositados por las mascotas.

Se evidencia oxido, globos y soplos de pintura, desoldado o perdida integridad de los puntos y cordones de soldadura, principalmente en la base de la estructura de reja perimetral

Ítem	Descripción	Un	Cantidad
1	Replanteo	ml	140
2	Excavación manual incluye retiro	m3	12,600
3	Relleno en Recebo Común	m3	1,2600
4	Zapatas en concreto de 21 MPa (25x25x25 cm)	m3	0,729
5	Construcción de viga de cimentación en concreto reforzado 21 mpa, dimensiones 0.20 x 0.25	m3	6,42
6	Acero de Refuerzo Longitudinal Viga 1/2"	ml	560
7	Estribos 3/8"	un	523
8	Columneta en concreto reforzado de 21 Mpa,	m3	0,40
9	Acero de Refuerzo Longitudinal Pedestal 1/2"	ml	140
10	Estribos Pedestal 3/8"	ml	103
11	Construcción de muro en ladrillo macizo de 24,5 x 12,5 x 5,5 cm tipo Santafé o similar, incluye mortero de pega 1:3, espesor promedio 0.015, (60 cm de altura)	ml	140
12	Construcción e instalación de reja de cerramiento con parales principales de anclaje de longitud total = 1,66 mts en Tubo cuadrado 4x8 Cal.18; reutilizando la reja actual, Cuerpos de tres metros de largo .Cerramiento pintado en anticorrosivo y acabado esmalte.	ml	140
