INFORME ESTUDIOS DE
PATOLOGIA EN PLACA
CONJUNTO RESIDENCIAL TORRES DE
HAYUELOS

11-12-2025

El Conjunto Residencial Torres de Hayuelos presenta afectaciones en la placa estructural correspondiente al techo del sótano del segundo nivel, las cuales se manifiestan principalmente mediante filtraciones de agua provenientes de la piscina ubicada en el nivel superior. Dichas filtraciones han generado preocupación respecto al estado actual del concreto, y del acero, la posible pérdida de capacidad estructural y la durabilidad de los elementos constructivos afectados.

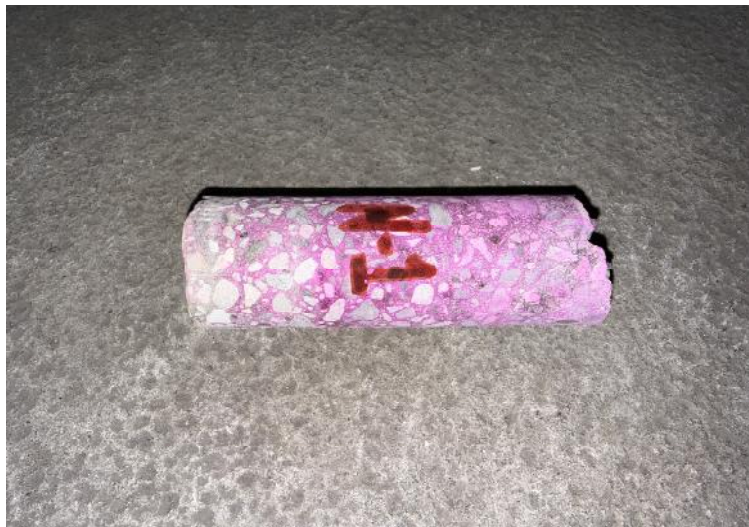
Descripción: V-S.N

Pofundidad de carbonatación (cm):	1,6	1,4	1,3
Promedio de Afectación (cm):	1,4

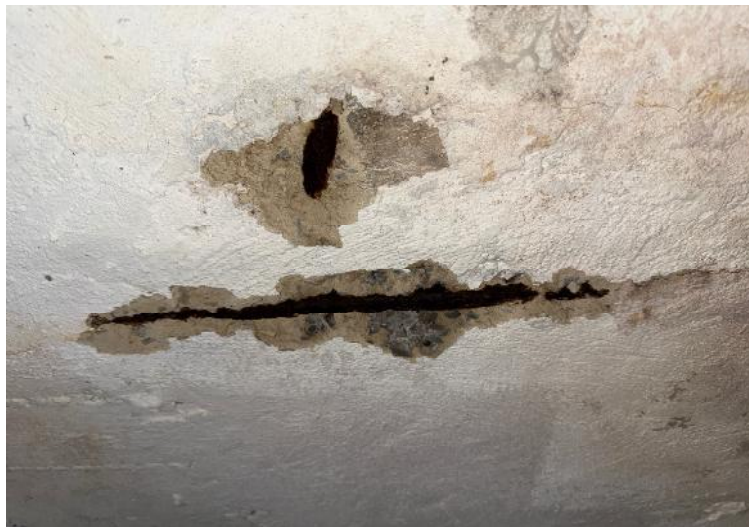
Descripción: V-A.F

OBSERVACIONES: El elemento se encuentra totalmente afectado

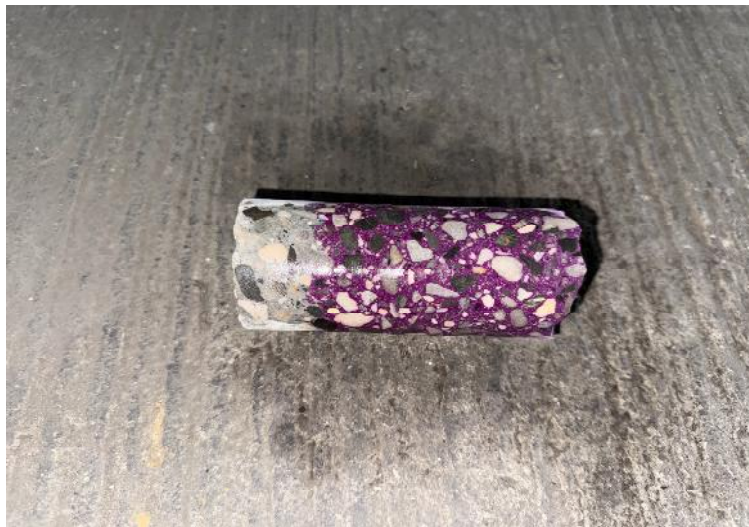
Descripción: Área con pérdida de sección

Pofundidad de carbonatación (cm):	2,4	2,8	2,6
Promedio de Afectación (cm):	2,6

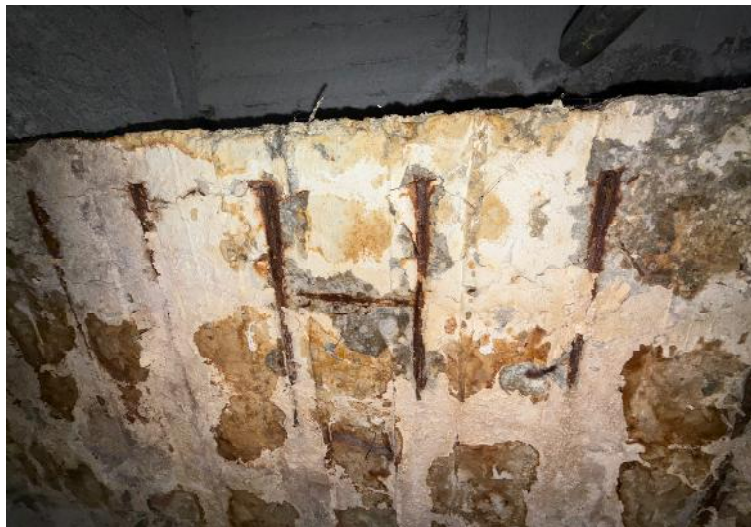
Descripción: Área con pérdida de sección

OBSERVACIONES: El elemento se encuentra totalmente afectado
