## LICITACIONES

La administración del Conjunto Residencial Torres de Hayuelos está recibiendo propuestas para:

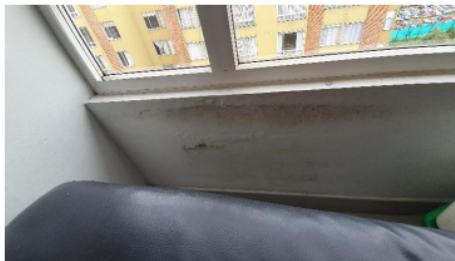
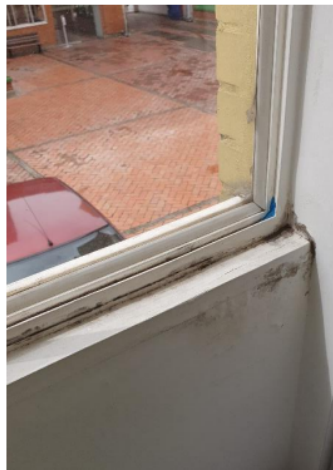
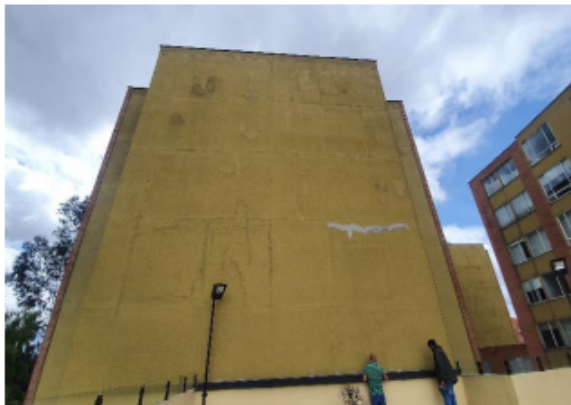
### 1. IMPERMEABILIZACION DE FACHADAS

Se presentan humedades en las aristas de los vanos del lado interior, lo que manifiesta presencia de manchas hongos en todo el perímetro de las ventanas. Adicionalmente, se pudieron identificar fisuras, grietas y demás patologías de importancia que ocasionan filtraciones del exterior al interior de los apartamentos

- **OBJETO:** Solucionar el problema de humedad en las fachadas, con el fin de no seguir afectando a los residentes del conjunto.
- **CONDICIONES TÉCNICAS:** Para el cumplimiento del objeto se requiere el suministro de los siguientes elementos en las cantidades y presentaciones enunciados:

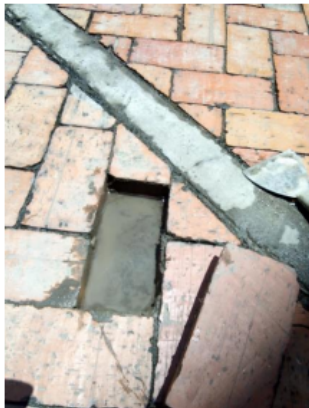
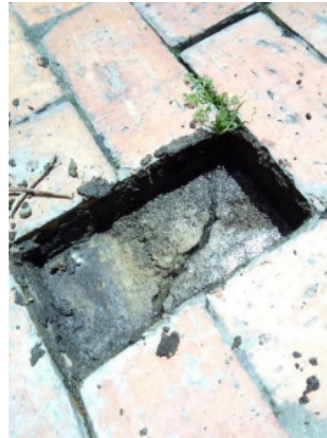
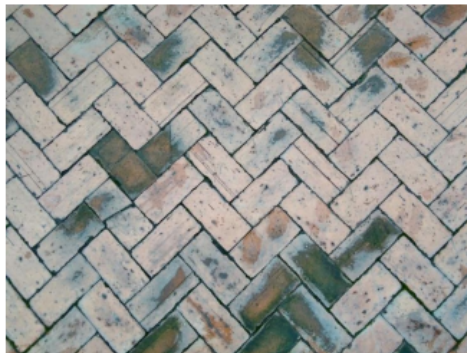
## 2. PLAZOLETA

Se detectaron situaciones críticas en el solado de adoquines de la plazoleta principal del conjunto correspondiente a la cubierta del nivel -1, tales como:

Adoquines separados que al levantarlos evidencian que existen depósitos de agua embebidos en la arena sin posibilidad de evacuación o secado por condiciones ambientales favorables, en inviernos fuertes y constantes las lluvias forman piscinas entre las viguetas de amarre lo cual constituye un deterioro y carga de humedad no convencional sobre la estructura del extendido del solado y/o plazoleta.

Con la posibilidad de fisuras y/o grietas en la plazoleta, las filtraciones de agua desde los mencionados depósitos superficiales llevan la humedad a los cajones de concreto que conforman la figura de casetón, llenándolos y guardando humedad que se extiende y puede llegar a causar graves deterioros a la estructura de la plazoleta dado que se evidencia corrosión incluso hasta las estructuras de hierro que anclan el hormigón.

- **OBJETO:** Solucionar el problema del adoquin que está en la plazoleta del conjunto, remplazándolo por otro material, que no requiera tanto mantenimiento y no presente filtración de agua a los parqueaderos y depósitos que están en el sótano.

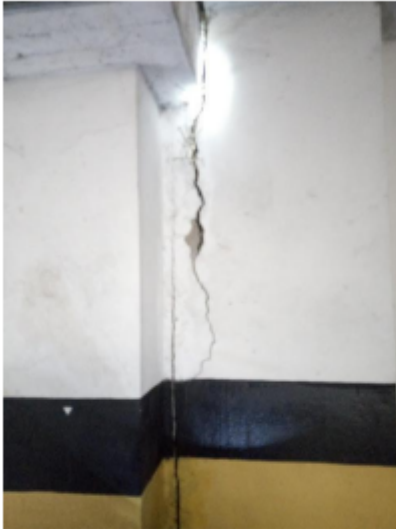
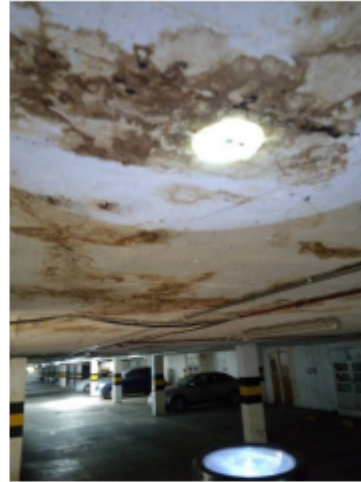
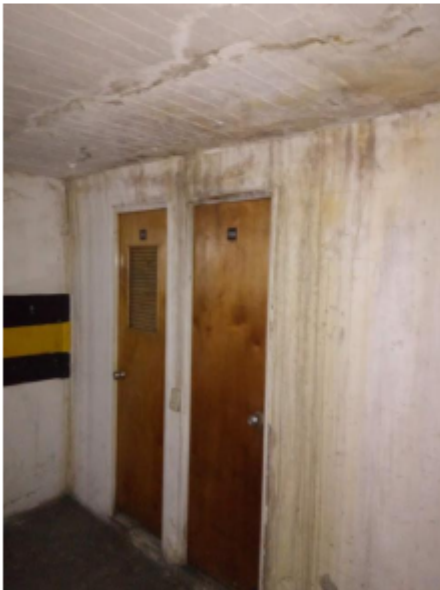
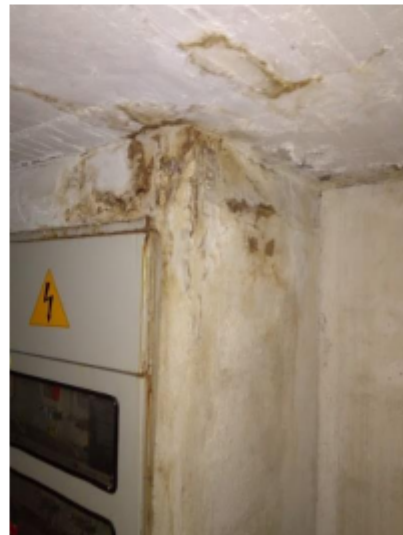
### MÁGENES ESTADO ACTUAL PARQUEADEROS

En los parqueaderos ubicados en los sótanos 1 y 2 de la copropiedad, se lograron identificar diferentes patologías que han deteriorado su estado, la primera corresponde a la filtración de aguas provenientes de la placa del nivel 1, las segunda proviene del nivel freático del terreno natural que colinda con los muros del sótano 2 en el costado occidental de la copropiedad.

Así mismo, se presentan fisuras y agrietamientos producto de asentamiento de la estructura.

- 
- **OBJETO:** Una vez se solucione el problema de la plazoleta, se debe intervenir los parqueaderos del sótano, para terminar con la humedad y presentación.
  - **CONDICIONES TÉCNICAS:** Para el cumplimiento del objeto se requiere el suministro de los siguientes elementos en las cantidades y presentaciones enunciados:

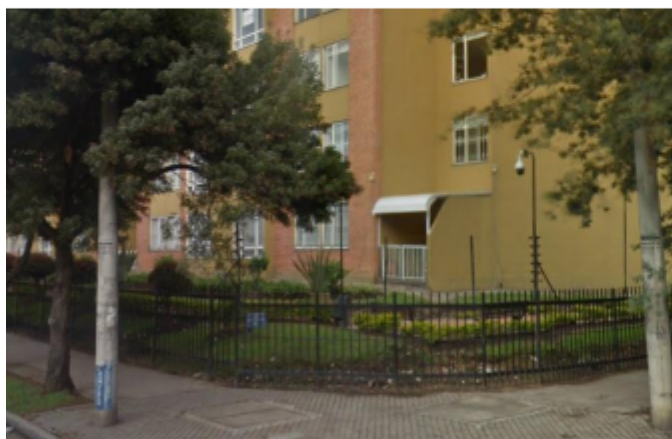
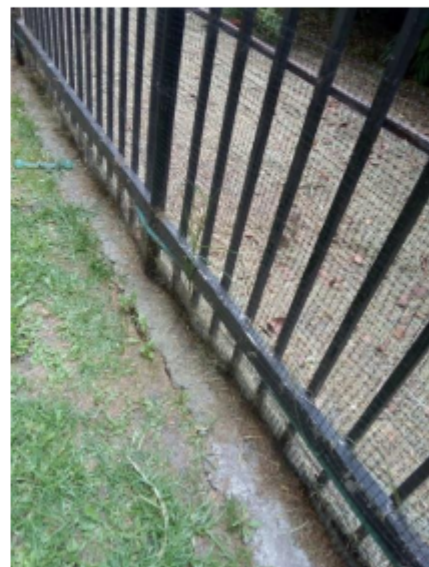
#### 4. CERRAMIENTO

El cerramiento perimetral en el 95% está constituido por rejas metálicas, las mismas presentan a nivel del terreno avanzados deterioros ocasionados por la humedad desde el suelo, y el agua de lluvia y salpicadura y los fluidos de orina depositados por las mascotas.

Se evidencia oxido, globos y soplos de pintura, desoldado o perdida integridad de los puntos y cordones de soldadura, principalmente en la base de la estructura de reja perimetral

- **OBJETO:** Realizar las reparaciones técnicas que se requieren con el fin de que el cerramiento brinde seguridad al conjunto.
- **CONDICIONES TÉCNICAS:** Para el cumplimiento del objeto se requiere el suministro de los siguientes elementos en las cantidades y presentaciones enunciados:
