INFORME ESTUDIOS DE
PATOLOGIA EN PLACA
CONJUNTO RESIDENCIAL TORRES DE
HAYUELOS

11-12-2025

El Conjunto Residencial Torres de Hayuelos presenta afectaciones en la placa estructural correspondiente al techo del sótano del segundo nivel, las cuales se manifiestan principalmente mediante filtraciones de agua provenientes de la piscina ubicada en el nivel superior. Dichas filtraciones han generado preocupación respecto al estado actual del concreto, y del acero, la posible pérdida de capacidad estructural y la durabilidad de los elementos constructivos afectados.

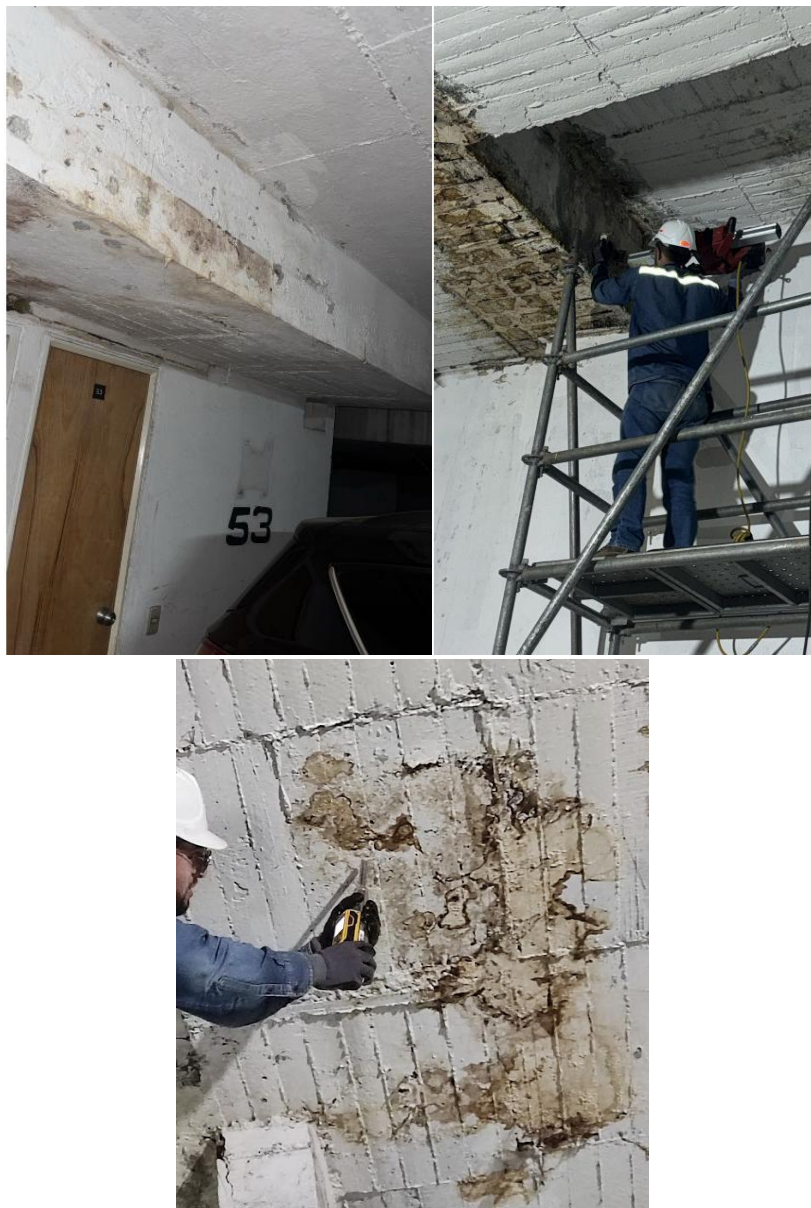
Imagen de elementos a intervenir.
